## Minelægger On the Rocks

Af Søren Nørby, cand. mag. Marinens Bibliotek.

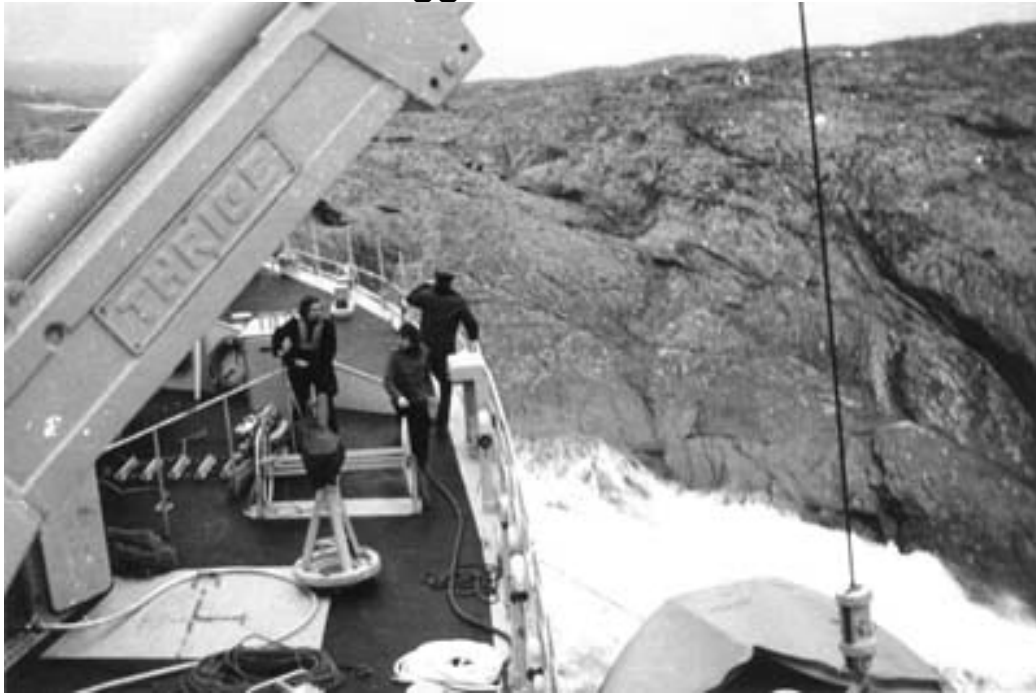
*"Land forude!". Minelæggeren FYEN på grund i Boknafjorden den 7. marts 1979. (Marinens Biblioteks arkiv)*

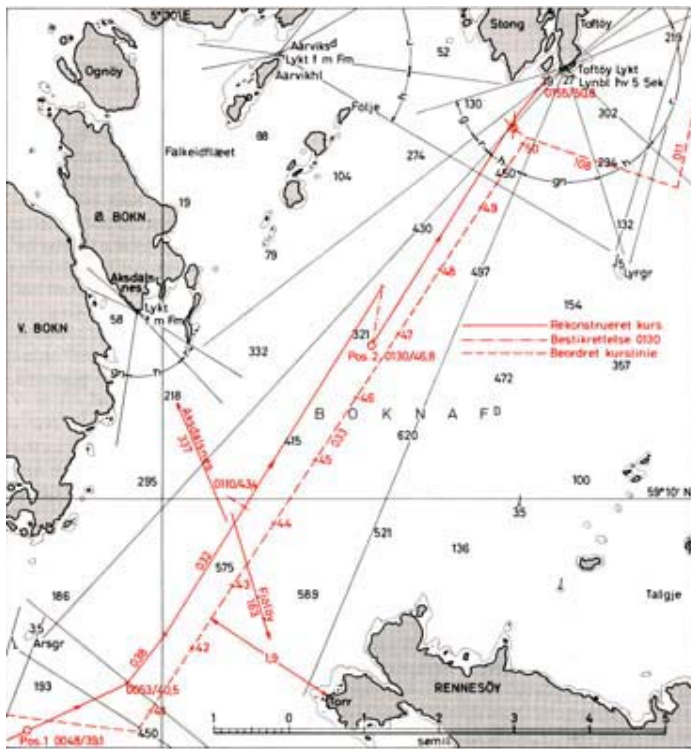
Havarikommisjonen udarbejdede efterfølgende dette kort, der viser minelæggerens rekonstruerede kurs, den bestikrettede kurs fra kl. 0130 samt den beordrede kurs. FYENS operationsofficer udtalte under afhøringen, at sejladsen var planlagt udført således, at minelæggeren på intet tidspunkt kom nærmere land end én sømil. Det kom ikke til at blive tilfældet.

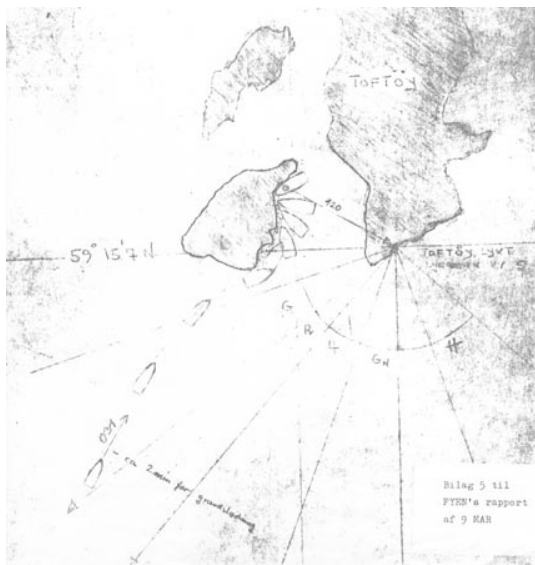
*Grundstødningen skete på positionen 59155N 0540.2E. I forbindelse med den efterfølgende Havarikommissions arbejde blev der udarbejdet denne skitse over selve grundstødningens forløb. Grundstødningen kunne tydeligt mærkes og høres overalt på skibet, så de af besætningen, der var gået til køjs, blev vækket.*

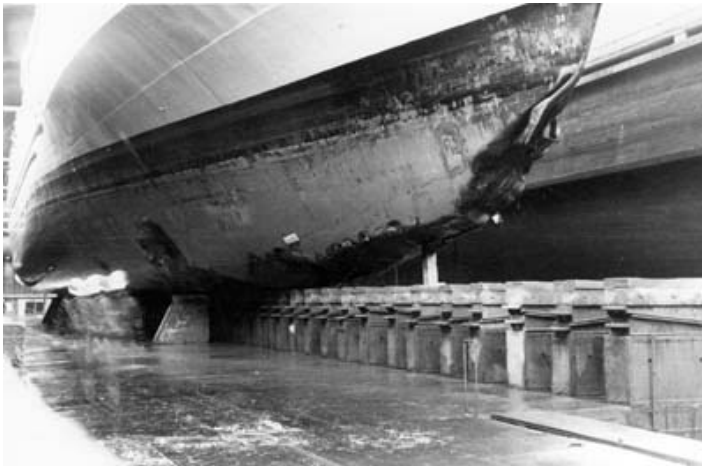
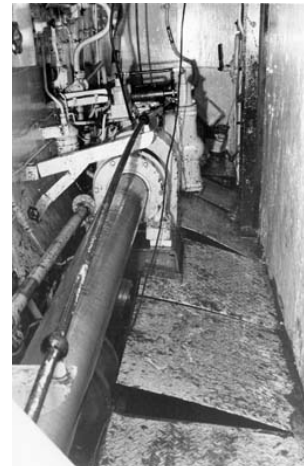
*Skader på FYENS Skrog. Til venstre skibets stævn og til højre trykkede plader i akselgangen. Trods den efterfølgende reparation af skibet forvandt det aldrig skaderne helt. FYENS topfart nåede aldrig samme niveau som før grundstødningen, og maskineriet blev plaget af en række lyde, som ikke havde været der før den 7. marts 1979. (Marinens Biblioteks arkiv)*

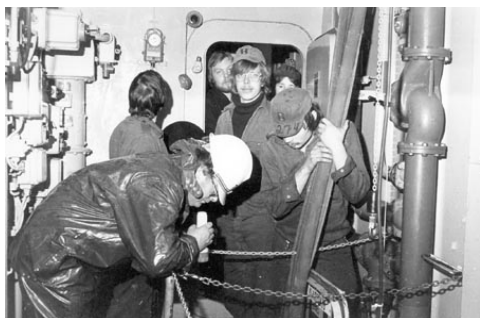
*Skaderne inspiceres. FYENs officerer husker alle besætningen som veltrænet og god. (Marinens Biblioteks arkiv)*

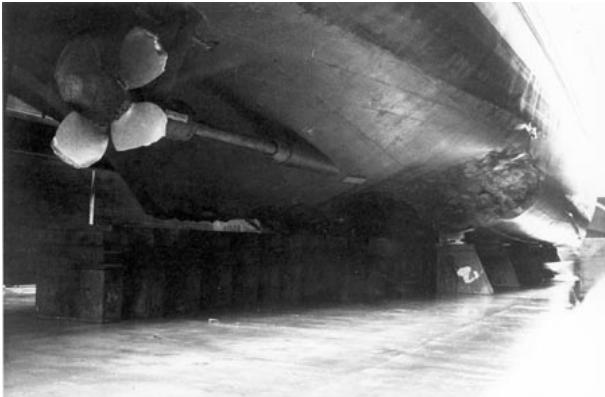
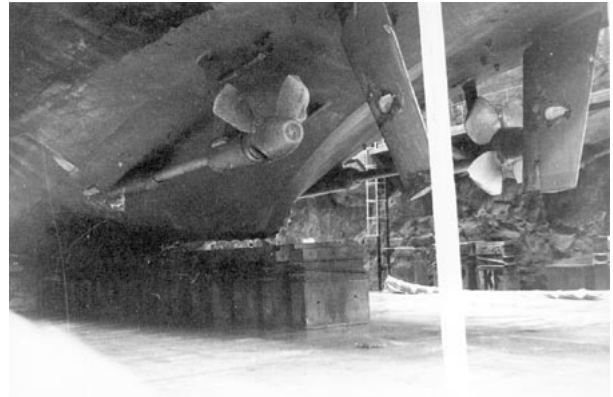
Havarikommissionen havde efterfølgende en lang liste over skader på minelæggeren: Følgende rum var slået læk: Rum 4A (kædekasse), 4C (sæbekælder), 4C (forreste ammunitionsmagasin), tankene 5JY1, 5JY2, rum 5J0 (ammunitionsrum). Der var kraftige indtrykninger i styrbords akselgang, lækage i styrbords stævnør og indtrykning af tank 5J og rum 3J (elevbanjer). Styrbords ror var slået op, rorkvadranten deformeret og bagbords KaMe-Va defekt. Udgifterne i forbindelse med reparationer m.v. androg kr. 11.215.000 kr. (Marinens Biblioteks arkiv)

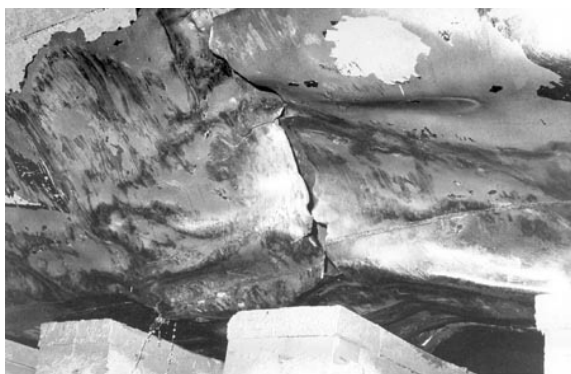
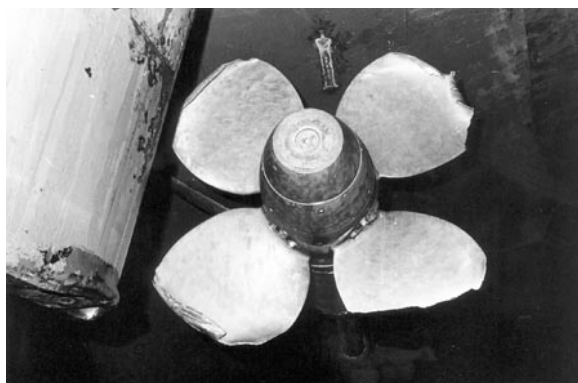
Skaderne på skrog og skruer var tydelige. (Marinens Biblioteks arkiv)
