## Fotoserie visende *Havhestens* bjærgning og ankomst til Holmen, 22. august – 17. september 1904.

Af Søren Nørby, cand. mag.

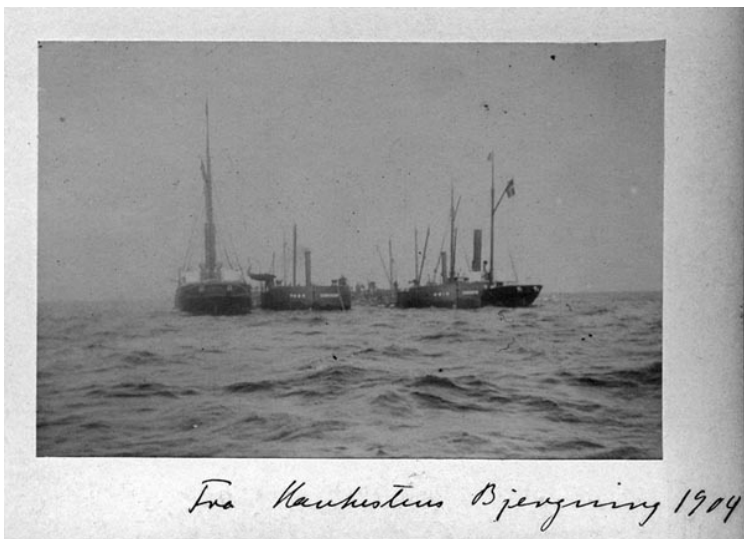
*Fra Havhestens Bjærgning 1904*

*Bjærgningsskibene på plads.*

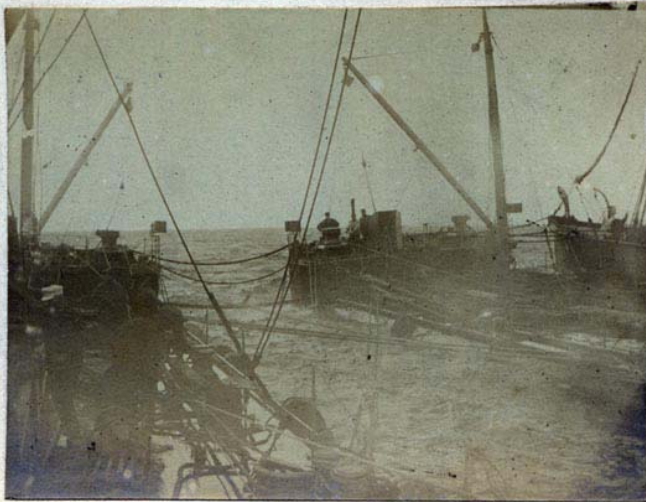
*Fra Hæhestens Bjærgning 1904*

Bjærgningen i gang.

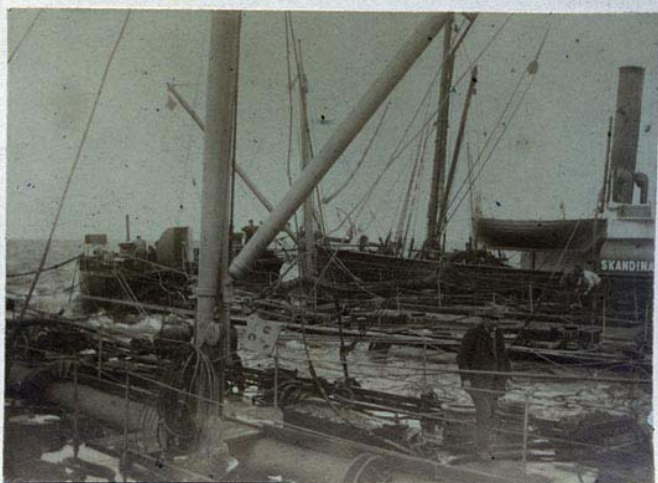
*Frå Havhestens Bjergning 1904*

Havhestens skrog bryder vandet.

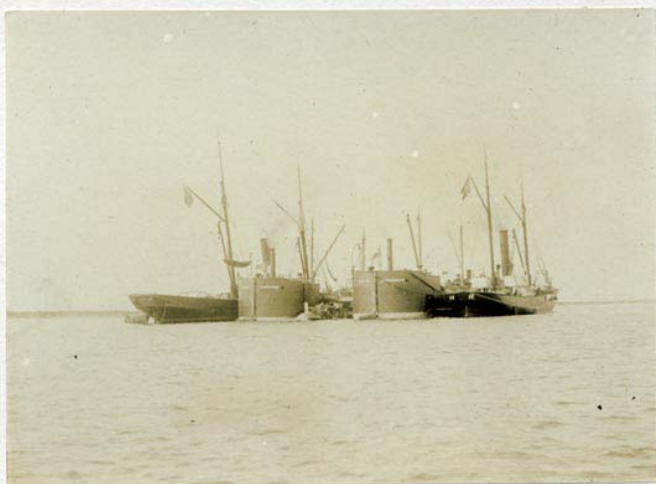
*Den Havhesten Bjærgning 1904.*

Havhesten *bjærges*.

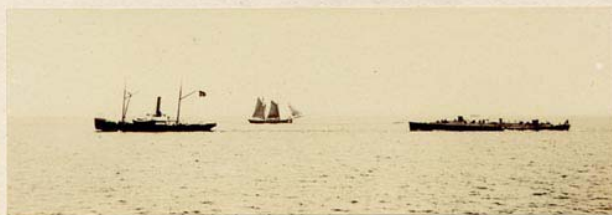
*Havhesten 1904.*

Havhesten *på slæb efter Hertha*.

Svitzers bjærgningsfartøj S/S *Hertha* bugserede herefter torpedobåden ind til Holmen, hvortil skibene ankom den 17. september og efter en gennemgribende tur i dok, hvor bl.a. al maskineriet måtte adskilles og renses, kunne *Havhesten* igen indgå i aktiv tjeneste.

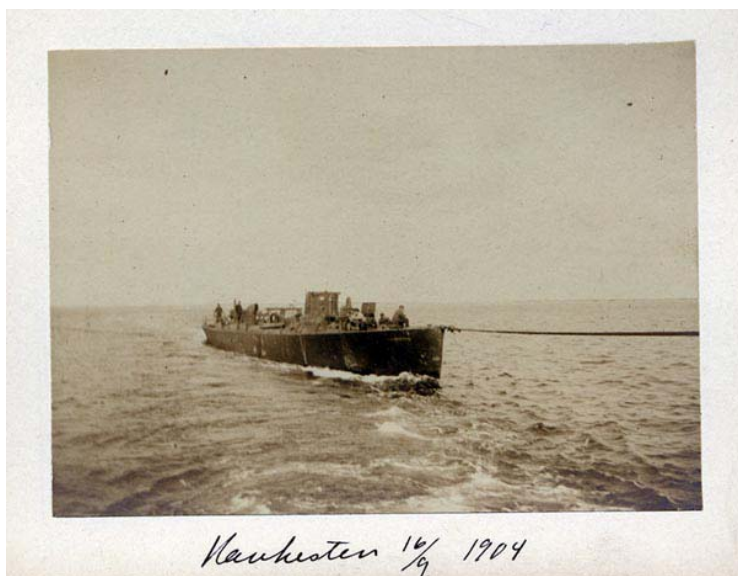
*Havhesten 16/9 1904*

Havhesten på slæb efter Hertha.

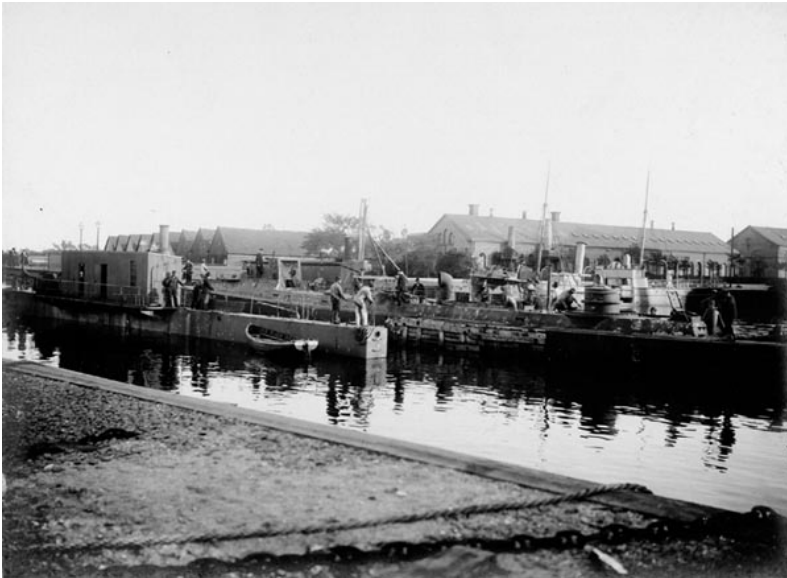
*Havhesten på vej ind i flydedokken. Den midlertidige lapning af skaden på bagbord side ses tydeligt.*

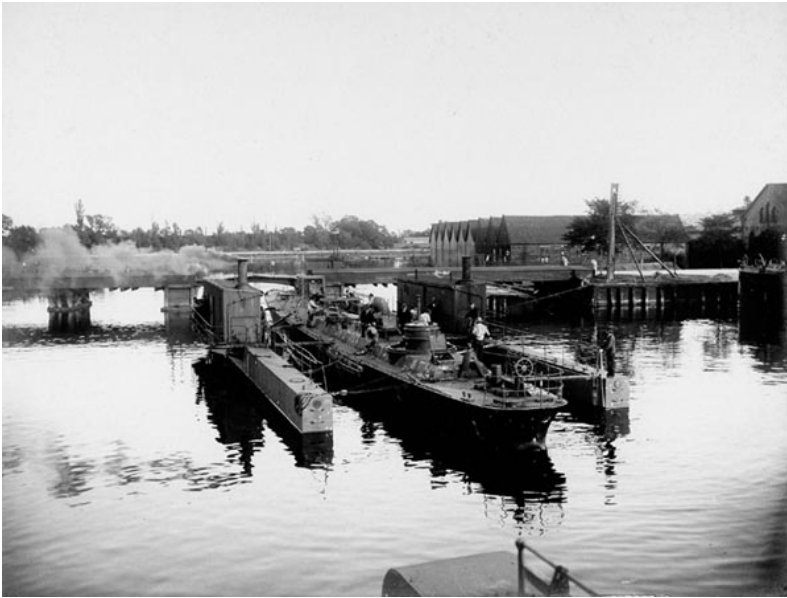
*Torpedobåden er her på plads, og der gøres klar til at tømme flydedokken for vand.*

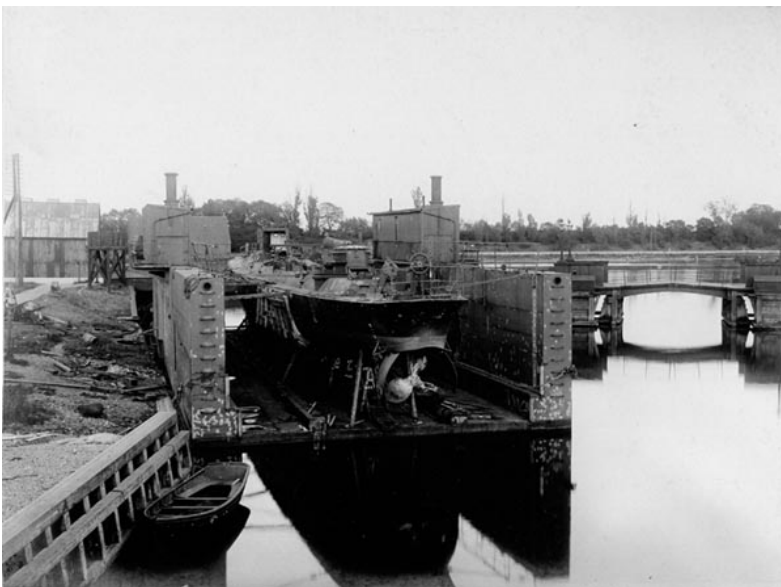
*Havhesten i dok. Bemærk skaden på torpedobådens bagbords side.*

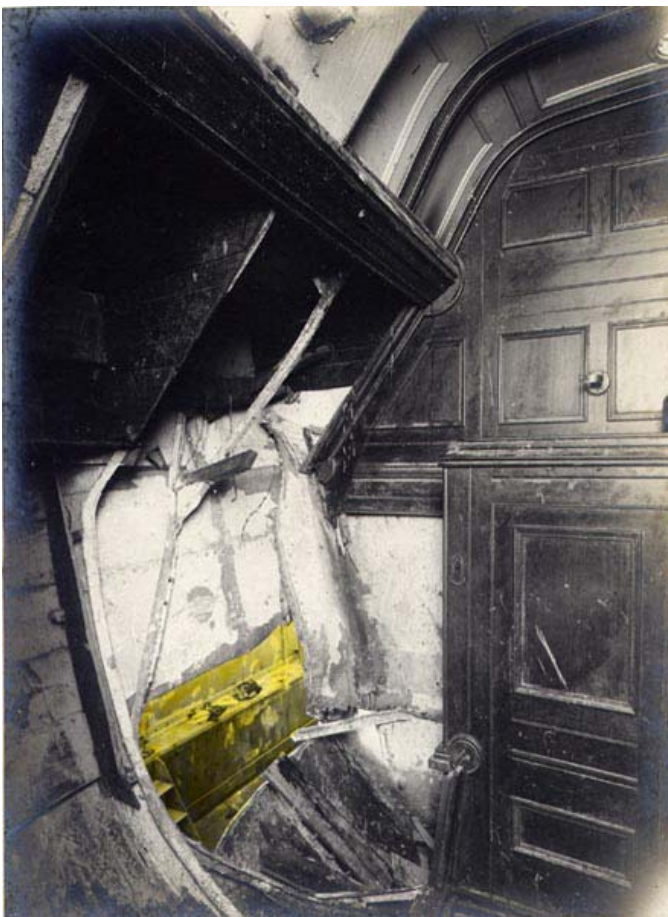
*Et udsnit af skaden set indenfra.*

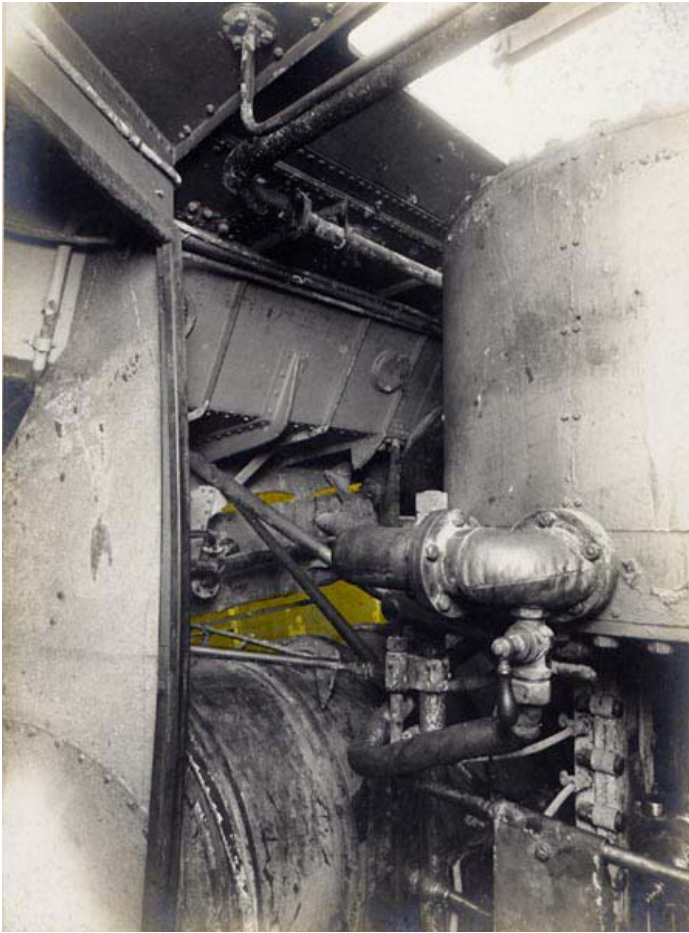
*Et udsnit af skaden set fra maskinrummet.*
