## Minelægger On the Rocks

Af Søren Nørby, cand. mag. Marinens Bibliotek.

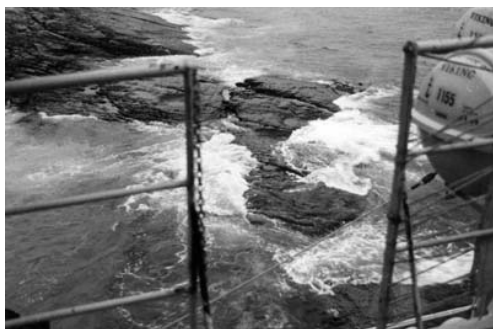
Hverken kadetvagtschefen eller vagtschefen havde i marts 1979 erfaring med at sejle inden-skærs, og det viste sig nærfatalt for minelæggeren FYEN.

Hvorfor vagtschefen ikke straks beordrede fuld kraft bak ved synet af den hvide stribe fra brændingen står ikke klart. Det kan dog skyldes, at minelæggerne generelt var meget manøvredygtige, og at vagtschefen derfor mente, at det var muligt at nå at dreje af inden, man ramte klipperne. (Marinens Biblioteks arkiv)

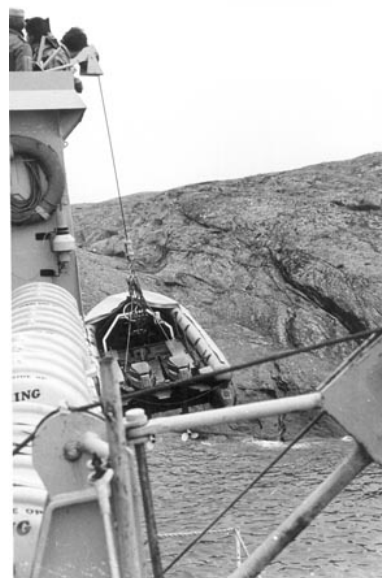
Allerede kl. 0247 blev der rapporteret om vandindtrængen i både forreste og agterste ammunitionsmagasin samt akselgang, kædekassen og artillerikælderen. Disse skader blev kl. 0259 fulgt af indtrykning af skibssiden på elevbanjerne og vand i pumperum C. Der er ingen tvivl om, at minelæggeren på dette tidspunkt var i så stor nød, at der var en reel fare for, at skaderne skulle blive så omfattende, at skibets overlevelsessevne kunne komme i fare. Skibets officerer var faren bekendt, og næstkommanderende tog nu det skridt at omlægge bjærgningsrullerne fra bagbord side til styrbord. Ræsonnementet bag denne beslutning var først og fremmest, at der om styrbord, mellem den forholdsvis store minelægger og klippeøen, var et relativt fladt stykke vand. Her ville det være nemmere at komme i redningsbådene. Derudover lå det nærmeste stykke fast land – en relativt svær tilgængelig klippeø – også om styrbord. Det var endvidere planen, at minelæggeren skulle forlades i god tid – og inden den blev så ustabil, at den kæntrede. For at lette en eventuel ”forlad skibet”-manøvre, blev styrbord falde-reb også affiret, så man kunne stige herfra og direkte over i redningsflåderne uden at skulle i det kolde vand først.

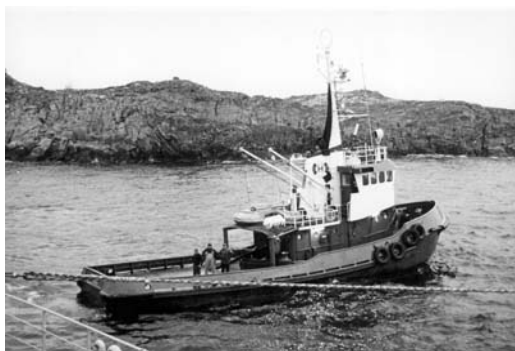
*Da FYENS chef rekvirerede slæbebådsassistance, blev det ikke præciseret om det drejede sig om en bjærgning eller en bugsering. Det gav efterfølgende et retsligt efterspil, da bjærgningsfolkene ved en bjærgning har ret til 50 % af det bjærgede skibs værdi. Værdien af minelæggeren blev efter sigende sat lavt til 20 mio. kr. og søværnet måtte derfor betale ejerne af slæbebådene i alt ti mio. kr. (Marinens Biblioteks arkiv)*
