# Brand om bord!

## Livsfarlig brand i maskinrummet på neddykket ubåd

Af Søren Nørby, cand. mag.

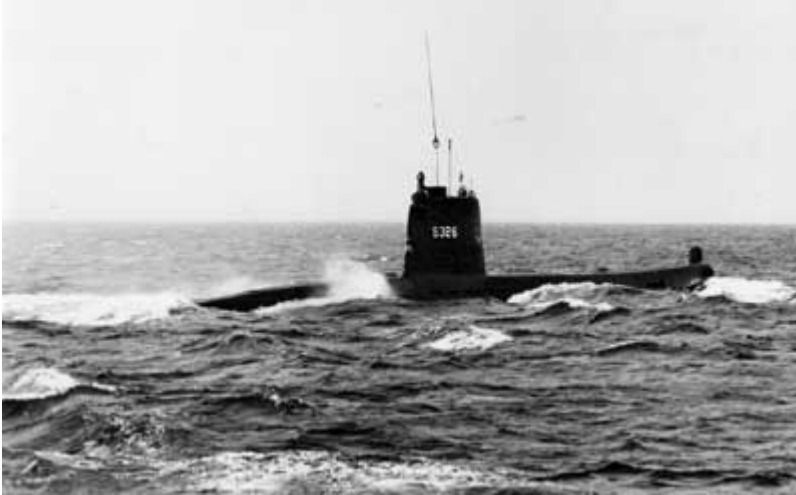
*Undervandsbåden DELFINEN, i hvis maskinrum der udbrød brand ud for Bergen i Norge. (Orlogsmuseet)*

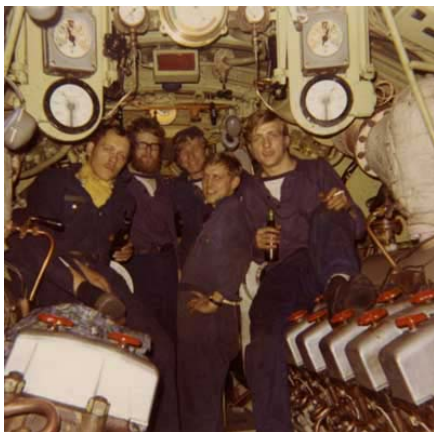
*En gruppe maskinfolk om bord på SPRINGEREN nyder en sikkert velfortjent pause i foråret 1971. Billedet viser klart de trange forhold i maskinrummet. (K. Vagner)*

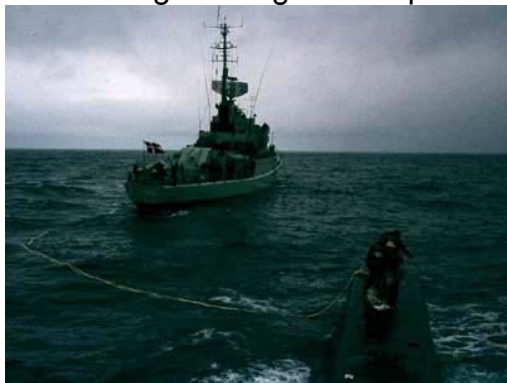
*Korvetten FLORA gør klar til at bugsere DELFINEN ved ti-tiden om morgenen den 2. maj 1975. Slæbetrossen er gjort klar. (J. Olesen)*
